Veiligheidsanalyse bijzondere waterkerende
constructies

STERKE LEKDIJK

Culemborgseveer - Beatrixsluis

Titel	Veiligheidsanalyse bijzondere waterkerende constructies
Kenmerk	SLD-RHD-TM-CUB-RP-TM-0010
Versie	Definitief
Datum	6 december 2019
Projectnaam	Dijkversterking Culemborgse Veer - Beatrixsluizen
Projectnummer	BF5981

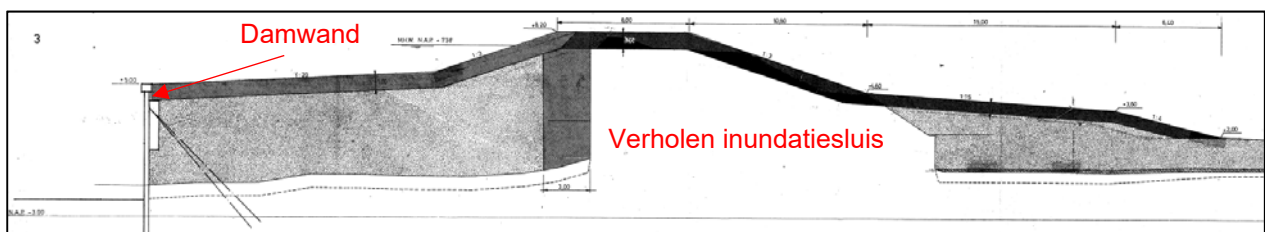
Figuur 4—2: Dwarsdoorsnede damwand en verholen inundatiesluis

De buitenwaartse stabiliteit van het dijkgedeelte nabij de inundatiesluis wordt verzorgd door een verankerde damwand (zie Figuur 4—2). Stabiliteitsverhogende langsconstructies in primaire waterkeringen dienen berekend te worden conform de POVM publicatie Stabiliteitsverhogende Langsconstructies, versie 1.1, 16 oktober 2019 (kortweg ook wel PPL genoemd). In het geval van een stabiliteitsverhogende langsconstructie is de damwand primair bedoeld om de macrostabiliteit van een dijklichaam te verhogen. Het dominante bezwijkpatroon is dan niet het ontstaan van een actieve en passieve wig, maar een cirkelvormig of langgerekt glijvlak. Het verschil tussen beide situaties is hieronder weergegeven in Figuur 4—3.

De damwand ter plaatse van de inundatiesluis heeft alleen een grondkerende functie en geen stabiliteitsverhogende functie. Deze damwand valt hiermee buiten het kader van de PPL. Op basis van deze beschouwing kan de damwand worden berekend met het rekenprogramma DSHEET-PILING.

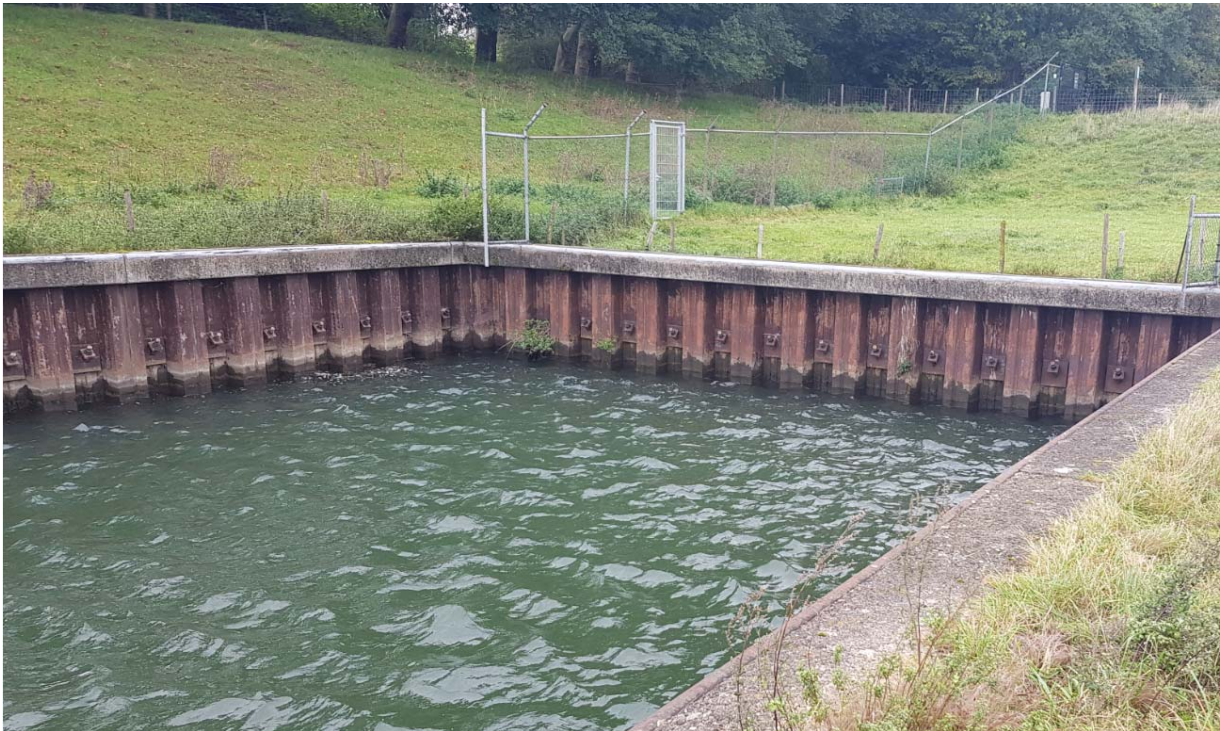
Figuur 4—7: Damwandconstructie verholen inundatiesluis

Op 9 oktober 2019 is een visuele inspectie op de bijzondere waterkerende constructies van Fort Honswijk uitgevoerd. Voor de damwandconstructie voor de verholen inundatiesluis is gecontroleerd of de onderdelen die zichtbaar zijn in het veld overeenkomen met wat op de tekeningen is aangegeven. Op basis van de inspectie kan vastgesteld worden dat de damwandconstructie conform de ontwerp-tekening is aangelegd. Enkel de lengte van de ankerstang en de diameter van het groutlichaam is niet in het veld waar te nemen en blijft daardoor een onbekende, aangezien deze ook niet op de beschikbare tekeningen zijn aangegeven.

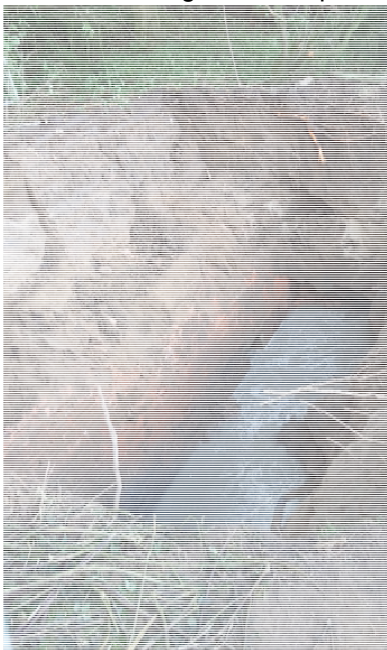
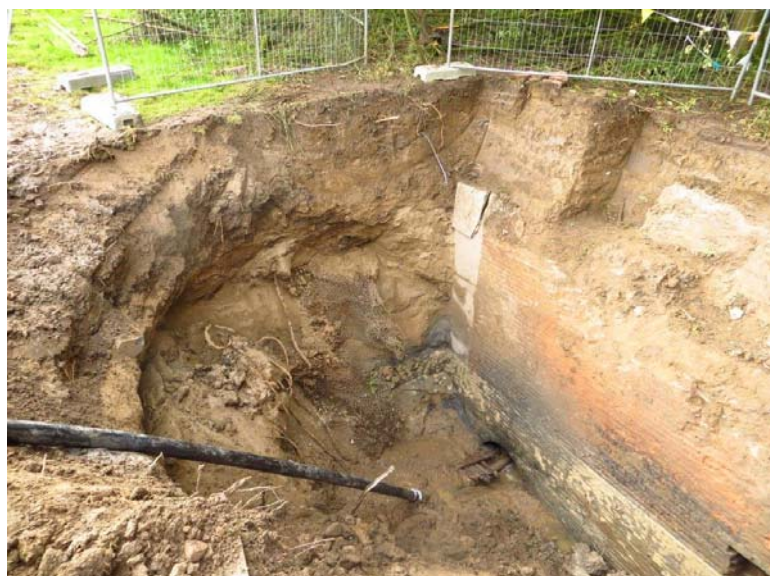
Figuur 5—2: Afwateringsriool vrij gegraven

De foto's van de uitgevoerde inspectie (eind augustus/begin september 2017) laten zien dat het riool waterdicht was afgesloten. Tijdens de werkzaamheden kwam er water uit het riool gestroomd. Een week later is het riool met een bemalingsinstallatie volledig leeggepompt. Na de inspectiewerkzaamheden is het uitgegraven materiaal teruggebracht en het gat gedempt. Tijdens de ontgraving bleek de oude sluiscolk deels gevuld met puin van metselwerk, metaal en beton. Het aangetroffen puin is afgevoerd.

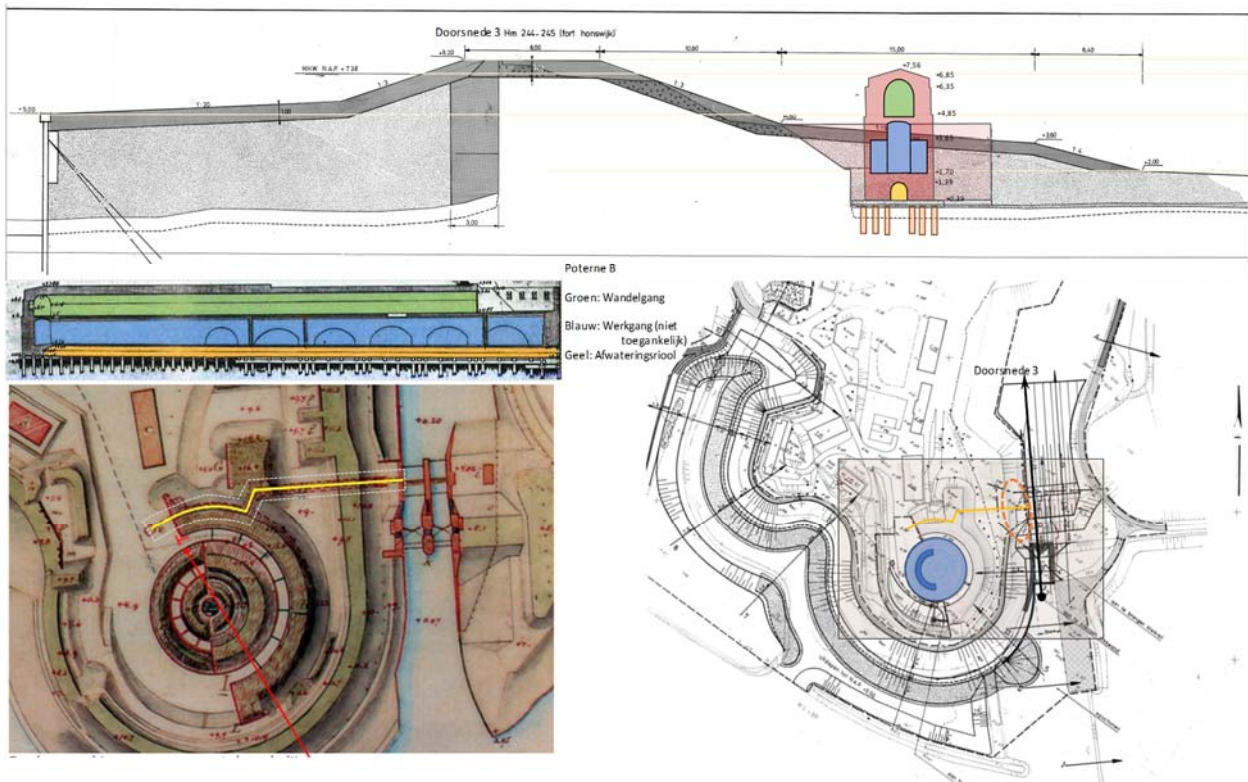
Figuur 5—3: Ligging van het riool in dijklichaam

De verschillende beschikbare tekeningen zijn gebruikt om een beeld te vormen van de locatie van het riool in het dijklichaam. Hiervoor is gebruik gemaakt van een dwarsdoorsnede van de waterkering tijdens de dijkversterking in 1985, doorsnede 3. Hier is de doorsnede van de poterne, zoals bekend uit historische tekeningen op de juiste hoogte en positie geplaatst (zie Figuur 5—3).

- De binnenwaartse macrostabiliteit van het grondlichaam in de opgevlude inundatiesluis dient echter nog beoordeeld te worden (zie paragraaf 4.6).
- De poterne met riool maakt geen onderdeel uit van de sterkte van de waterkering. Het riool bevindt zich namelijk achter de kolkmuur en maakt dus geen onderdeel uit van het geotechnische glijvlak door de grond in de inundatiesluis. Hiermee is de poterne een niet-waterkering-object (NWO) die ligt buiten het beoordelingsprofiel. Verder zijn de kolkmuur van de inundatiesluis en de poterne met het riool volledig omsloten door het grondlichaam van de dijk.

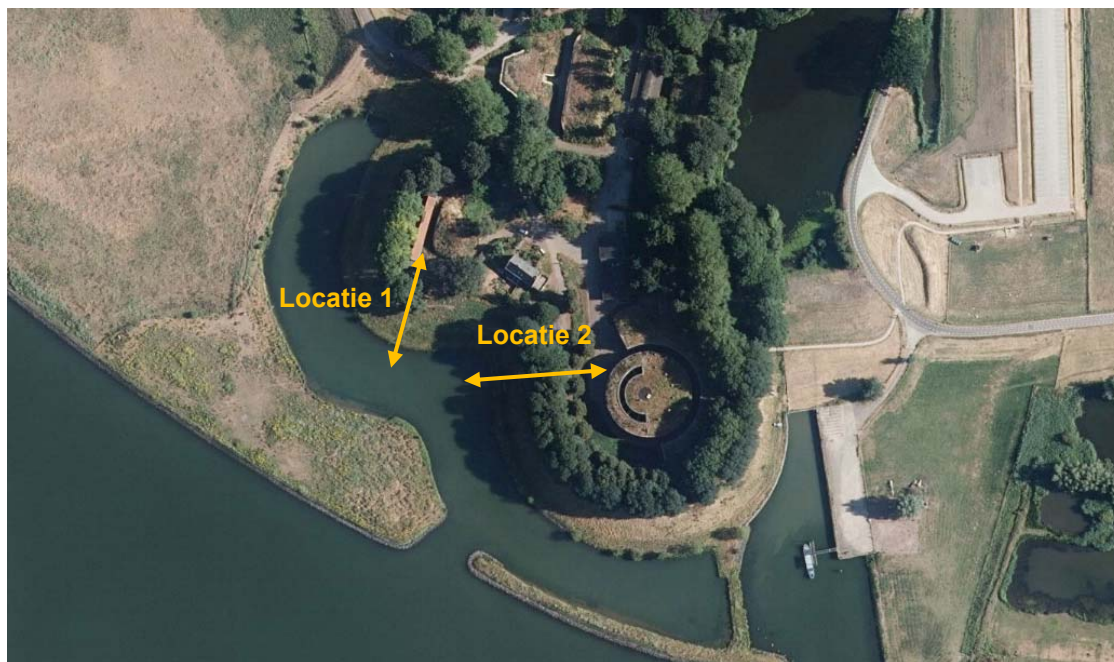
Figuur 6—1: Beschouwde locaties hoogtetoets grondwal

De maatgevende hoogte van de buitenkruinlijn van de grondwal bedraagt NAP + 7.96 m bij locatie 1 en NAP + 7.76 m bij locatie 2.

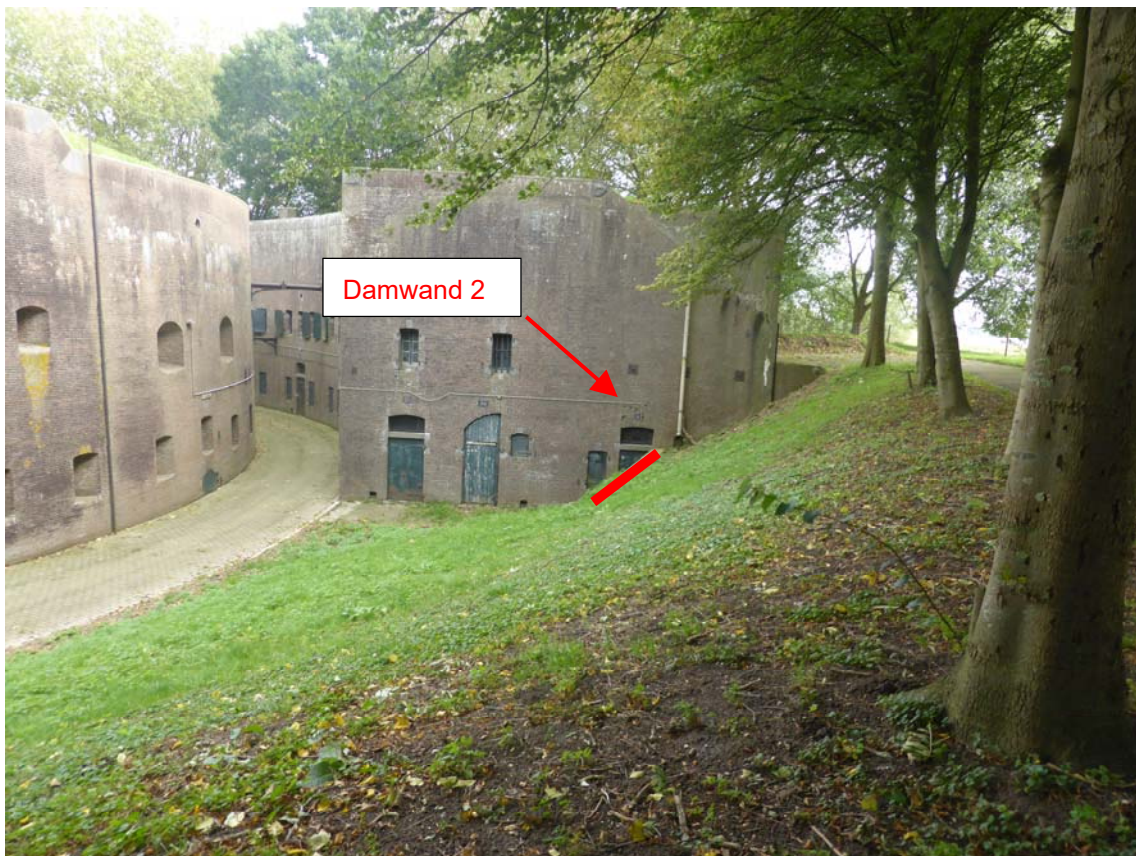
Figuur 6—2: Binnentalud grondwal met locatie damwand 2

Bij de vorige dijkversterking in de jaren 80 is het binnentalud van de grondwal verflauwd. Omdat aan de kopse kant van het Fort een deur aanwezig is, kon hier het talud niet worden verflauwd. Hiervoor is een damwand aangebracht. Deze damwand heeft een grondkerende functie.

In voorgaande beoordeling is de binnenwaartse stabiliteit van de grondwal van Fort Honswijk niet beoordeeld. Voor dit onderdeel geldt daarom geen oordeel en voldoet hiermee niet op binnenwaartse stabiliteit. Begin 2019 is aanvullend geotechnisch onderzoek uitgevoerd [5] ter plaatse van de binnenteen en het buitentalud van de grondwal. Het betreft een sondering (DP244+250_DKMP1_AL), een handboring (DP244+246_HB_AL) (diepte 6,0 m) langs de binnenteen en een handboring (DP244+252_HB_BUT) (diepte 1,0 m) langs het buitentalud. Op de kruin van de grondwal is echter geen grondonderzoek beschikbaar. De bodemopbouw van de grondwal is daarom onvoldoende bekend. Om

de binnenwaartse macrostabiliteit te kunnen beoordelen is hier aanvullend grondonderzoek noodzakelijk op de kruin van de grondwal.

De grondwal van Fort Honswijk voldoet niet voor de faalmechanismen macrostabiliteit binnen- en buitenwaarts en piping. Voor deze onderdelen zal daarom een nadere analyse uitgevoerd moeten worden. Op de kruin zijn geen sonderingen uitgevoerd om de bodemopbouw in kaart te brengen. Op het buitentalud is eveneens onvoldoende grondonderzoek beschikbaar. Op deze locaties is aanvullend grondonderzoek noodzakelijk om een nadere beoordeling uit te kunnen voeren. Ook de invloed van de bomen op de verschillende faalmechanismen dient in een volgende fase van het project nader beoordeeld te worden.

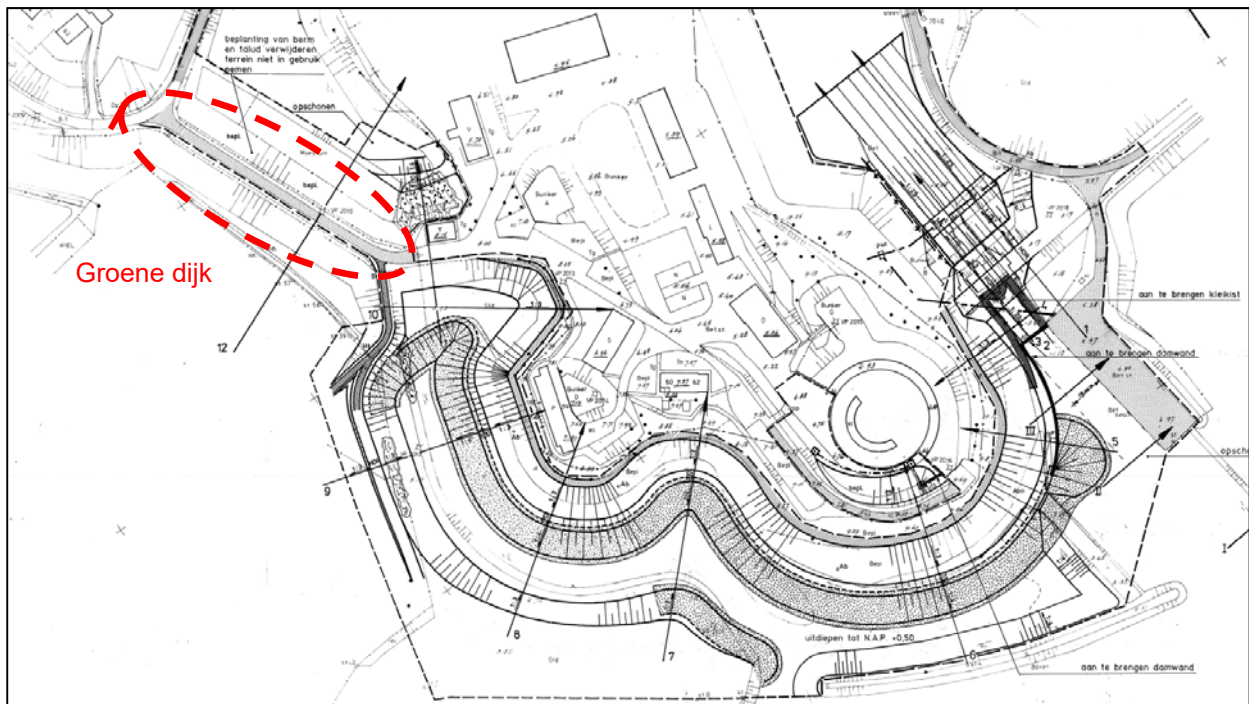
Figuur 7—1: Groene dijk bij Fort Honswijk

In voorgaande beoordelingen is zowel de binnenwaartse- als buitenwaartse macrostabieliteit van de groene dijk bij Fort Honswijk niet expliciet getoetst. Op basis hiervan kan er geen oordeel worden gegeven aan zowel macrostabieliteit binnenwaarts als buitenwaarts en voldoet daarom niet aan de waterveiligheid. De binnen- en buitenwaartse stabiliteit van de groene dijk zal dus moeten worden opgenomen in de scope van de verdere uitwerking van Fort Honswijk. Begin 2019 is voor het deeltraject CUB grondonderzoek uitgevoerd [5]. Bij dit onderzoek is ook grondonderzoek uitgevoerd ter plaatse van de groene dijk. Aanvullend onderzoek is op deze locatie niet nodig.

De groene waterkering voldoet niet op macrostabiliteit binnen- en buitenwaarts en piping. Deze onderdelen zijn in voorgaande beoordelingen niet getoetst. Daarom zullen voor deze onderdelen aanvullende analyses uitgevoerd moeten worden. Langs de groene dijk zijn sonderingen en handboringen beschikbaar (zie [5]) en daarnaast worden aanvullende peilbuizen geplaatst in de binnen- en buitenteen. Voor dit onderdeel is aanvullend grondonderzoek niet nodig.
