Veiligheidsanalyse bijzondere waterkerende
constructies

STERKE LEKDIJK

Culemborgseveer - Beatrixsluis

Titel	Veiligheidsanalyse bijzondere waterkerende constructies
Kenmerk	SLD-RHD-TM-CUB-RP-TM-0010
Versie	Definitief
Datum	6 december 2019
Projectnaam	Dijkversterking Culemborgse Veer - Beatrixsluizen
Projectnummer	BF5981

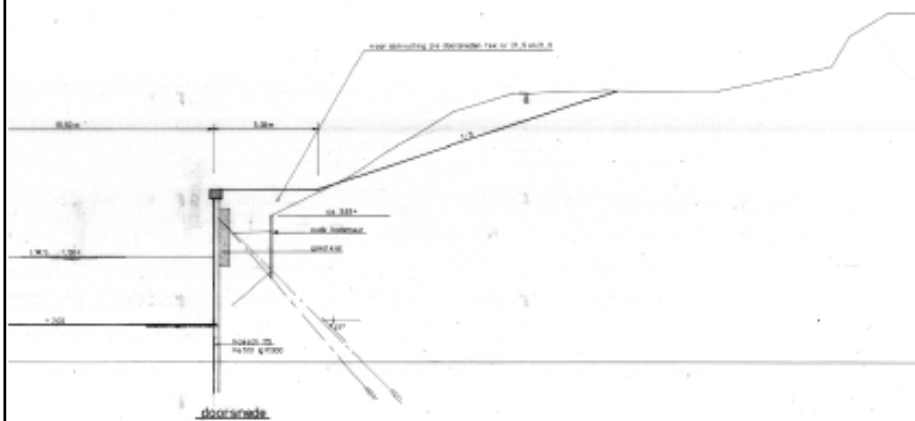
Figuur 3: Damwand buitendijks met een lengte van 17,0 m

Bij Fort Honswijk zijn binnen- en buitendijks damwanden aanwezig. Binnendijks is dit een damwand met deksloof, type Hoesch 95 met een lengte van 7,5 m tot een diepte van circa NAP-0,5m. Bij het buitendijkse tracé is een damwand met deksloof, type Hoesch 175 met een lengte van 17 m tot een diepte van circa NAP-12,0m toegepast. Zie voor beide doorsneden Figuur 3 en Figuur 4.

Uit beschikbaar grondonderzoek (Onderzoek Fortgrachten te Honswijk en Vreeswijk, docnr: 02P003879-RG-01, oktober 2013) blijkt dat de bodem van de gracht op circa NAP +0,90 m ligt. De boringen laten verschillende diktes van de deklaag zien. De tussenzandlaag wordt door de damwanden afgesloten. Het streefpeil in de gracht ligt op NAP +2,00 m. De groene dijk heeft een breedte van minimaal 50 m.

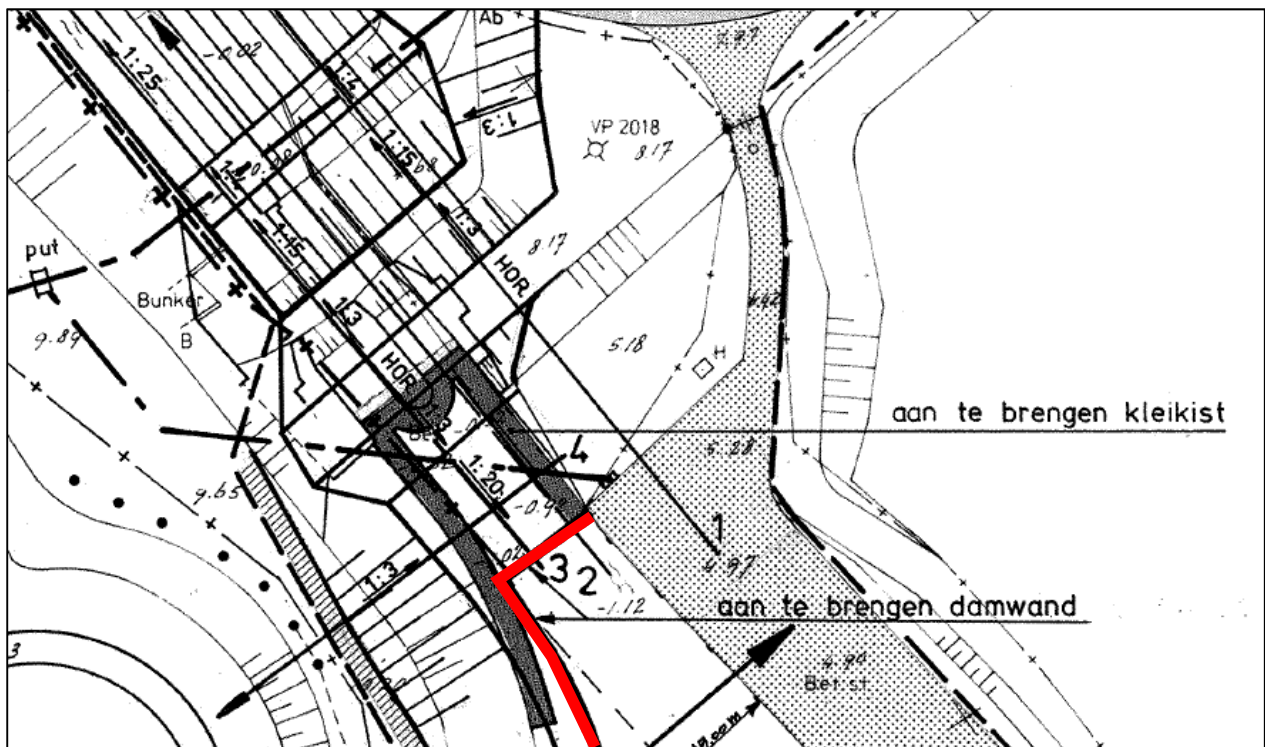
Figuur 4—1: Bovenaanzicht verholen inundatiesluis

In 1985 is de inundatiesluis langs Fort Honswijk gedempt. Hierbij is enkele tientallen meters voor de inundatiesluis een damwandconstructie aangebracht die aansluit op de bestaande kade. De inundatiesluis en de ruimte tussen damwand en inundatiesluis is vervolgens opgevuld met zand en een klei afdeklag van 1,00 m, zie Figuur 4—2 en de dwarsdoorsnede in Figuur 4—2. Op deze manier is een doorlopende waterkering gecreëerd tussen de grondwal van Fort Honswijk en de Lekdijk.

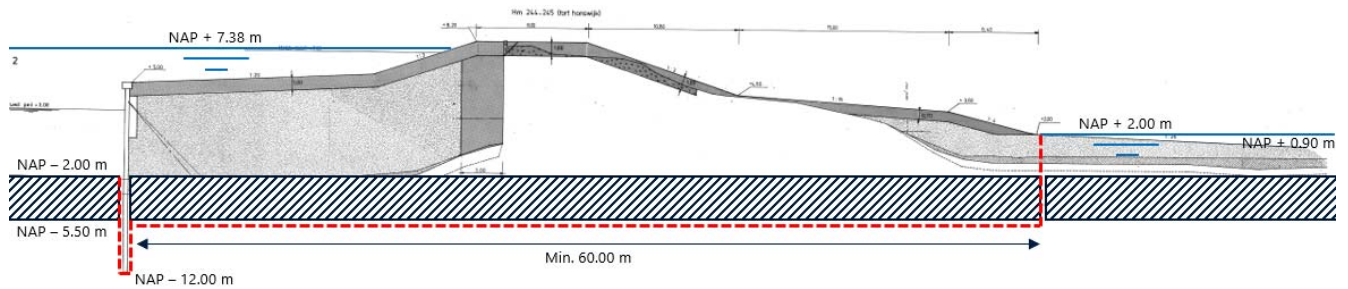
Figuur 4—4: Schematisatie kwelweglengte

Het optredend verval bedraagt = 7,38 – 2,00 = 5,38 m

De score voor het beoordelingsspoor piping voor de verholen inundatiesluis bij Fort Honswijk luidt goed.

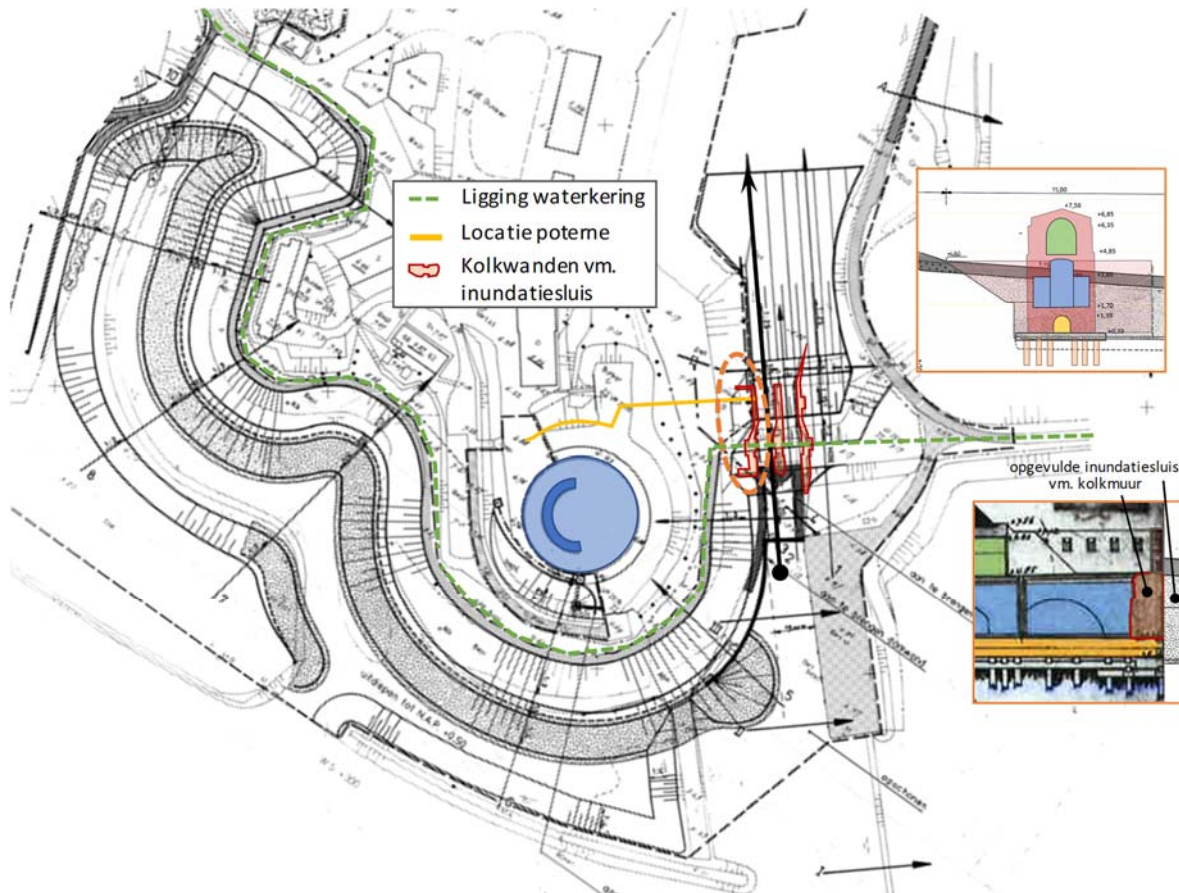
Figuur 5—4: Ligging van de poterne ten opzichte van de waterkering

De waterkering loopt van oost naar west eerst over de voormalige inundatiesluis, daarna buigt deze af naar het zuiden en volgt de ronding van de het fort aan de buitenzijde. Het hoogste niveau van de poterne, de wandeling, eindigt eerder en zit niet in de waterkering.

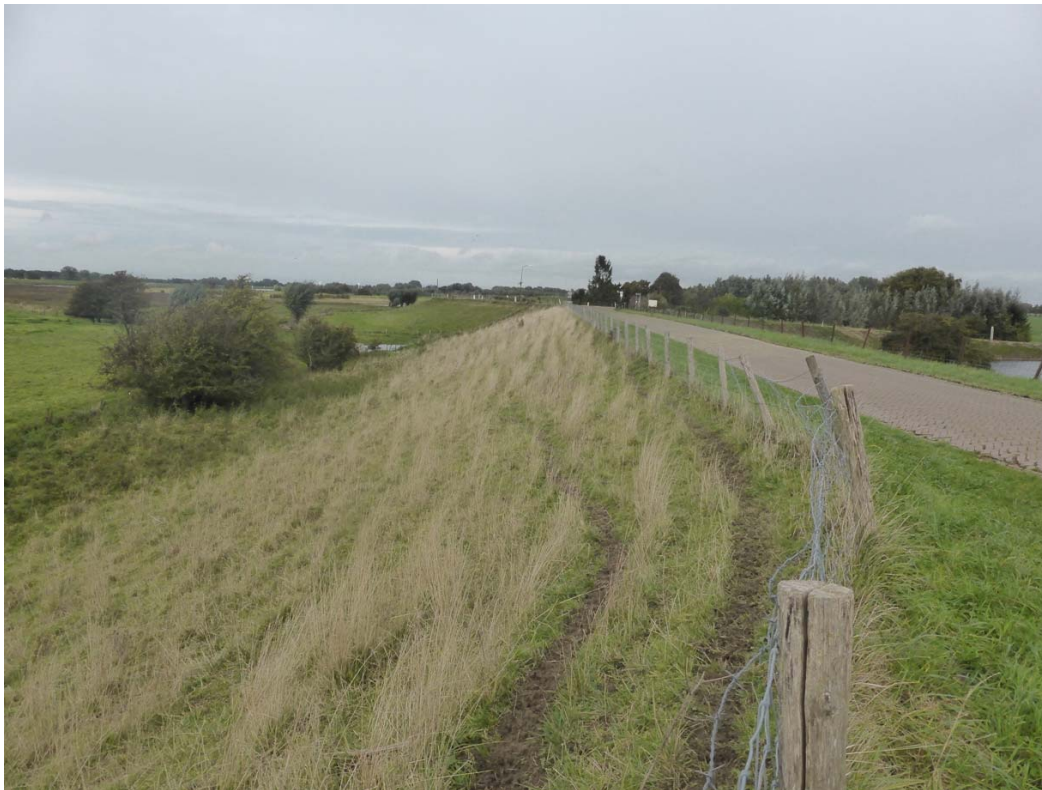
Figuur 7—2: Groene dijk met toegangsweg naar Fort Honswijk

In voorgaande beoordelingen is zowel de binnenwaartse- als buitenwaartse macrostabieliteit van de groene dijk bij Fort Honswijk niet expliciet getoetst. Op basis hiervan kan er geen oordeel worden gegeven aan zowel macrostabieliteit binnenwaarts als buitenwaarts en voldoet daarom niet aan de waterveiligheid. De binnen- en buitenwaartse stabiliteit van de groene dijk zal dus moeten worden opgenomen in de scope van de verdere uitwerking van Fort Honswijk. Begin 2019 is voor het deeltraject CUB grondonderzoek uitgevoerd [5]. Bij dit onderzoek is ook grondonderzoek uitgevoerd ter plaatse van de groene dijk. Aanvullend onderzoek is op deze locatie niet nodig.
